УСТАНОВЛЕНИЕ ОЧЕРЕДНОСТИ НАНЕСЕНИЯ ОГНЕСТРЕЛЬНЫХ ПОВРЕЖДЕНИЙ НА ЭЛЕМЕНТАХ КУЗОВА АВТОМОБИЛЯ

Введение: в статье рассмотрена возможность установления последовательности образования огнестрельных повреждений в ходе судебно-баллистической экспертизы.

ESTABLISHING THE ORDER OF APPLICATION OF GUNSHOT DAMAGE TO THE ELEMENTS OF THE CAR BODY

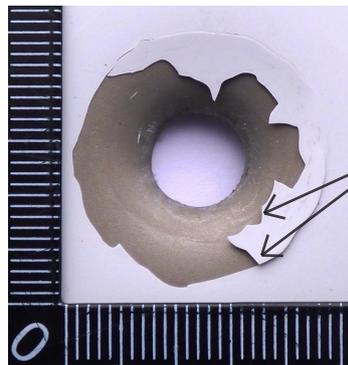
Следы растяжения металла в виде продольных колец и поперечных полос

Рисунок 1. Одно повреждение, образованное под углом 90 градусов на объекте, имеющем ЛКП, при стрельбе из пистолета Макарова

Первоначально изучались все одиночные повреждения. В результате визуального и микроскопического исследования установлено, что вокруг каждого из них образовался четкий след полного отслоения и частичного отделения ЛКП, повторяющий форму огнестрельного повреждения. В повреждениях, образованных под углом 45 градусов к поверхности объектов поражения, след овальной формы размером от 25x35 мм до 27x37 мм, а в образованных под углом 90 градусов – след округлой формы диаметром около 25-27 мм (см. иллюстрацию 1. Граница отслоения ЛКП образует ярко выраженный контур извилистой формы по всей окружности. В повреждениях металл равномерно вдавлен в сторону направления выстрела, имеются следы растяжения металла в виде светлых продольных колец и темных поперечных полос, интенсивность пластической деформации уменьшается от центра к периферии, глубина деформации 4-5 мм (см. рисунок 1).

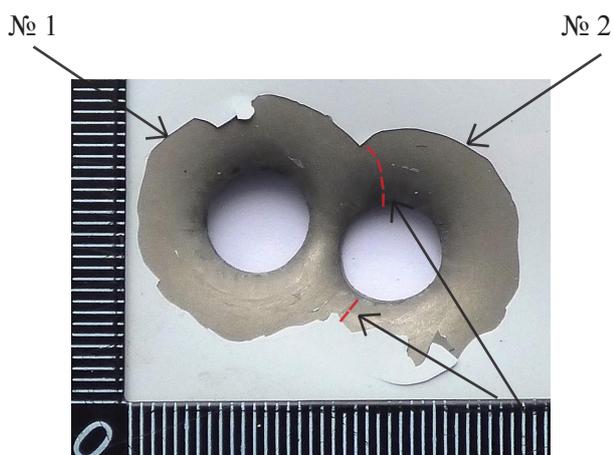
Отм. 1, контур первого повреждения

Рисунок 2. Два повреждения, образованные в непосредственной близости друг от друга, на объекте, имеющем ЛКП, при стрельбе из пистолета Макарова

Визуальным и микроскопическим исследованием всех этих повреждений установлено, что вокруг каждого из них образовался четкий след полного отслоения и частичного отделения лакокрасочного покрытия. В повреждениях, образованных под углом 45 градусов к поверхности объектов поражения, след овальной формы размером от 25x35 мм до 27x37 мм, а в образованных под углом 90 градусов – след округлой формы диаметром около 25 – 27 мм (см. рисунок 2).

При отслоении лакокрасочного покрытия у повреждения, образованного первым выстрелом (№ 1), и у повреждения, возникшего в результате второго выстрела (№ 2), появляется ярко выраженный контур извилистой формы. У по-

вреждения № 1 границы контура хорошо просматриваются по всей окружности, а у пробойны № 2 в местах контакта с повреждением № 1 границы контура не просматриваются (см. рисунок 2, отм. 1, выполненную красной пунктирной линией). Металл равномерно вдавлен в сторону направления выстрела, имеются следы растяжения в виде светлых и темных продольных полос концентрических колец, интенсивность пластической деформации уменьшается от центра к периферии, глубина деформации 4-5 мм.

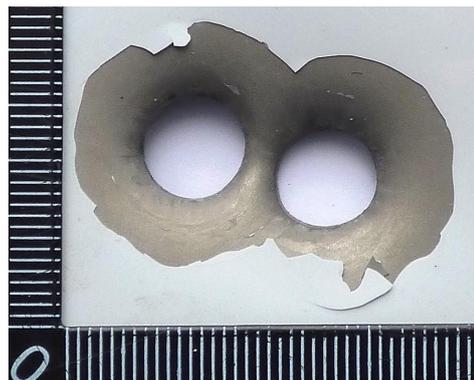
Рисунок 3. То же, что на рисунке № 2, но без разметки

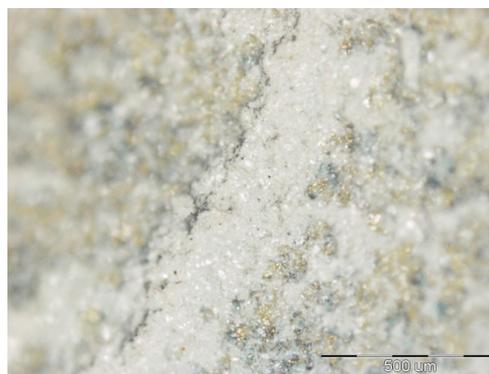
Рисунок 4. Увеличенное изображение фрагмента контура (увеличение 100 крат)

С целью более полного изучения характеристик контура использовался специальный микроскоп «Olympus BX 61»¹, при помощи которого было установлено, что контур представляет собой тонкую выступающую извилистую светлую полосу, состоящую из выступов и углублений остатков частиц ЛКП (см. рисунок 4).

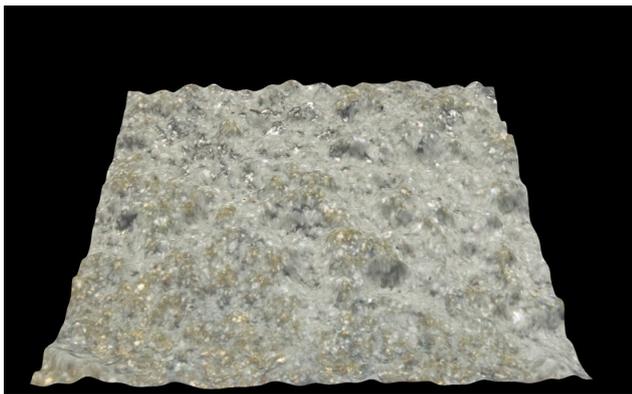
Рисунок 5. 3D модель увеличенного изображения фрагмента контура

При помощи программы «Combine Z»¹ была получена 3D модель увеличенного изображения фрагмента контура (см. рисунок 5).

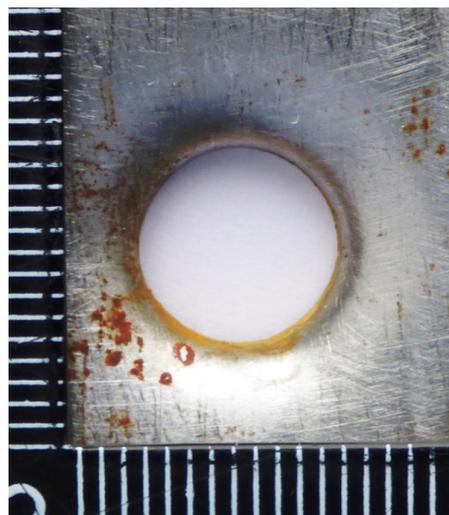
Рисунок 6. Одно повреждение, образованное на объекте без ЛКП, при стрельбе из пистолета Макарова

Визуальным и микроскопическим исследованием одиночных повреждений установлено, что в них металл равномерно вдавлен в сторону направления выстрела, имеются следы растяжения металла в виде темных продольных полос. Интенсивность пластической деформации уменьшается от центра к периферии, глубина деформации 4-5 мм. При этом каких-либо других дополнительных следов не обнаружено (см. рисунок 6).

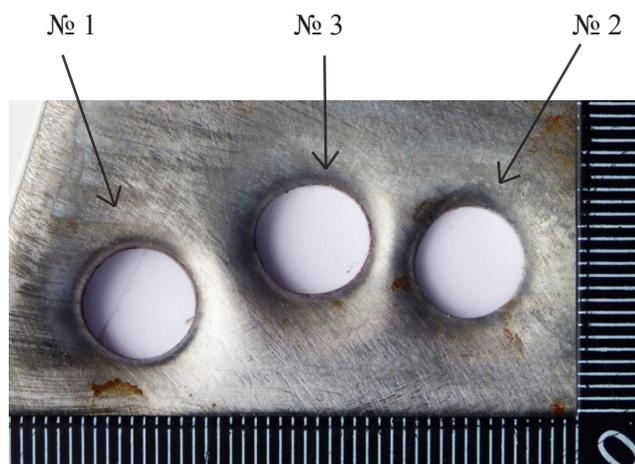
Рисунок 7. Три повреждения, образованные в непосредственной близости друг от друга, на объекте без ЛКП при стрельбе из пистолета Макарова

При изучении групповых повреждений выяснено, что они обладают характеристиками, аналогичными одиночным пулевым пробоинам. Каких-либо дополнительных следов вокруг групповых повреждений также не обнаружено (см. рисунок 7).
